- DESCRIPTION TECHNIQUE DU BIEN -							
Date de construction : 1890 Extension récente 2010	Mitoyenneté : <input type="checkbox"/> 0 <input type="checkbox"/> 1 <input checked="" type="checkbox"/> 2 Niveaux : <input type="checkbox"/> PP <input checked="" type="checkbox"/> R+1 <input type="checkbox"/> R+2	Combles : <input checked="" type="checkbox"/> Oui <input type="checkbox"/> Non Aménagés : <input type="checkbox"/> Oui <input checked="" type="checkbox"/> Non Cave : <input checked="" type="checkbox"/> Oui Non Partielle <input checked="" type="checkbox"/> Oui <input type="checkbox"/> Non	Nombre d'années				
			0 à 9	10	11 à 49	50	+ 50
GROS-OEUVRE	Fondations	Fondations en briques en forte épaisseur. <i>Voir schéma de repérage des différentes zones</i>					X
	Infrastructure	<ul style="list-style-type: none"> Maçonnerie en briques de 34 enterrées au droit des pignons et façades et refend parallèle à la façade 					X

- CONSTAT de L'ETAT et PREVISION TRAVAUX -

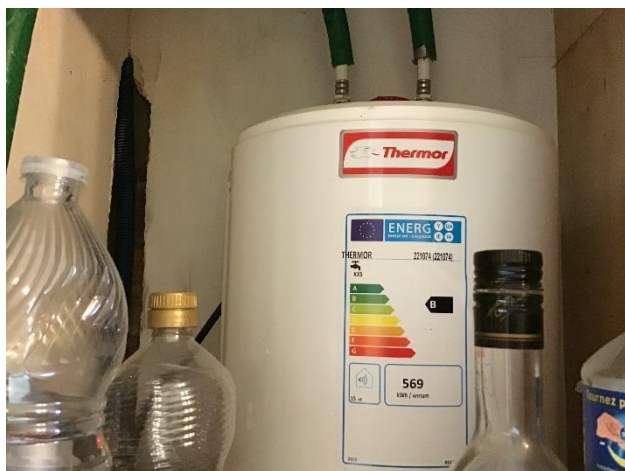
- Photo 1 -

Electricité (Courant Faible) : Téléphone - Fibre	<ul style="list-style-type: none"> Raccordement France Télécom. 			X			
	Plomberie	<ul style="list-style-type: none"> Production d'eau chaude par ballon d'eau chaude en cuisine (Photo 1) et ballon d'eau chaude dans les dépendances pour la salle de bains (Photo 2). Ensemble distribution EC - EF et évacuation correct 	X X		X X			
	Chauffage	<ul style="list-style-type: none"> Chauffage : Eau chaude <ul style="list-style-type: none"> Radiateur Eau chaude dans chaque pièce Chaudière fuel dans le garage Pas d'installation de poêle ou feu de bois. 			X X			
	Ventilation	<ul style="list-style-type: none"> Aucune ventilation mécanique ou statique dans la maison. 						X
EXTERIEUR	Réseau EP	<ul style="list-style-type: none"> Raccordement sur le réseau public pour la façade avant. Raccordement des EP sur citerne en façade arrière. 						X X
	Réseau EU	<ul style="list-style-type: none"> Immeuble raccordé sur le tout à l'égout. 			X

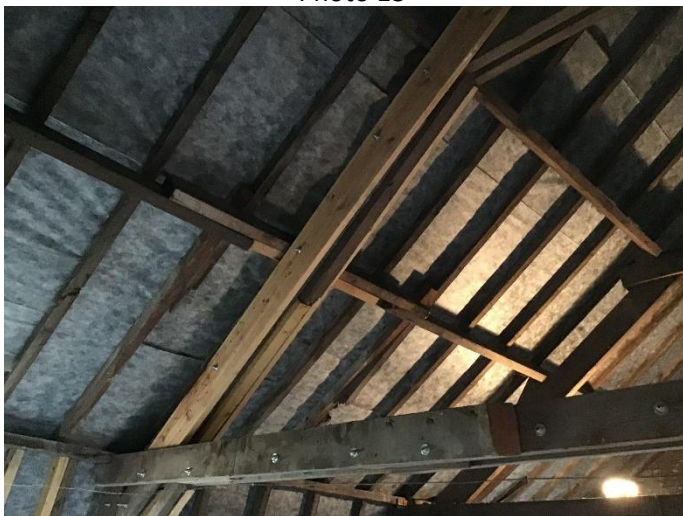
Photo 13

1.300,00 €	U
	Structure	RAS		SO
	Cheminées et autres sorties	RAS		SO
CLOS ET COUVERT	Charpente	<ul style="list-style-type: none"> Charpente reprise sur existant : Ancienne infiltration ? (Photo 13) 	PM	SO
	Sous-toiture	RAS		SO
	Couverture	RAS		SO
	Etanchéité sur terrasse	Sans objet		SO
	Menuiseries extérieures	<ul style="list-style-type: none"> Remplacement de la porte d'entrée (Photo 14) 	4.500,00 €	5
SECOND-OEUVRE	Cloisons	RAS		SO
	Plafonds	RAS		SO
	Isolations	<ul style="list-style-type: none"> Mise en œuvre d'un isolant seul en sous-face de la toiture principale (Photo 15) 	3.800,00 €	5
	Menuiseries intérieures	RAS		SO
	Peinture - Décoration	<ul style="list-style-type: none"> Suivant prestations retenues par les acquéreurs. Façade avant : (Photos 16 et 17) <ul style="list-style-type: none"> Nettoyage complet. Reprise du support ; Traitement fissures. 	5.000,00 €	5

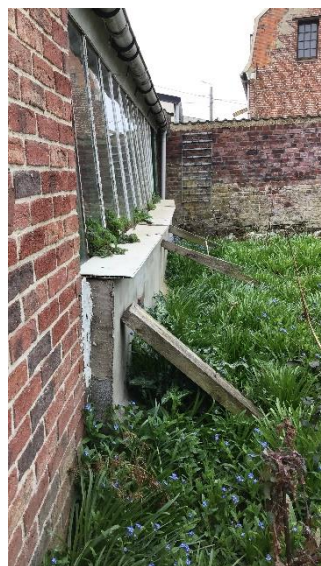
Photo 18

○ Mise en œuvre d'une peinture adaptée		
	Revêtements de sols	RAS		SO
	Carrelage / Faïences	• Dépose et repose de nouvelles plinthes au droit des habillages démontés (Traitement de l'humidité)	600,00 €	U
TECHNIQUE	Electricité (Courant Fort)	• Pas d'intervention hors aménagement du grenier.	PM	SO
	Electricité (Courant Faible)			
	Plomberie	RAS		
	Chauffage	• Dépose et repose des radiateurs en façade avant (Traitement humidité)	700,00 €	U
	Ventilation	• Assurer une extraction de l'air de façon permanente (VMC) dans les pièces humides : Cuisine – sanitaires : Extracteurs (Grenier)- Gaines et coffre : Passage par le plénum du plafond de l'extension.	1.800,00 €	5
EXTERIEUR	EP		PM	SO
	EU/EV	RAS		SO
	Aménagement	• Véranda : En fonction du choix des acquéreurs : ○ Maintien en état actuel. ○ Reprise de la structure basse. (Photo 18) ○ Déconstruction et remplacement	PM
